# 令和 2 年度「交通安全総点検」 協議結果

実施日：令和 2 年 1 1 月 1 9 日（木）

場 所：三豊市立本山小学校

# 交通安全総点検 要望内容

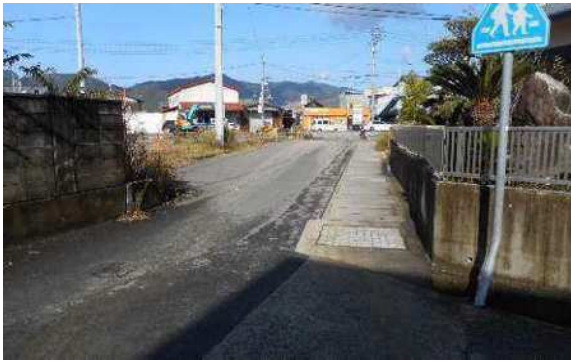
| 番号 | 場 所 | 課題・問題点など | 要望内容・対策 |
|---|---|---|---|
| 1 | 市道樋の尻 1 号線<br> | <ul style="list-style-type: none"> <li>・道幅が狭いのにスピード出す車あり。</li> <li>・歩道、外側線がないため、車が横ギリギリを通る。</li> <li>・ブロック塀が突き出て死角ができています。抜け道に使う車あり危険。</li> </ul> | <ul style="list-style-type: none"> <li>・ガードレール・スピード抑制の路面表示（文字・矢羽根等）の敷設</li> <li>・外側線の敷設</li> <li>・ブロック塀の撤去・カーブミラーの設置</li> <li>・見回り・取締りの実施</li> </ul> <p>↓</p> <ul style="list-style-type: none"> <li>・丁字路南側から丁字路進入車両向けに時間帯直進禁止表示の設置（市建設港湾課）（三豊警察交通課）</li> <li>・丁字路北側及び南側に速度おとせ表示を設置（市建設港湾課）</li> </ul> |

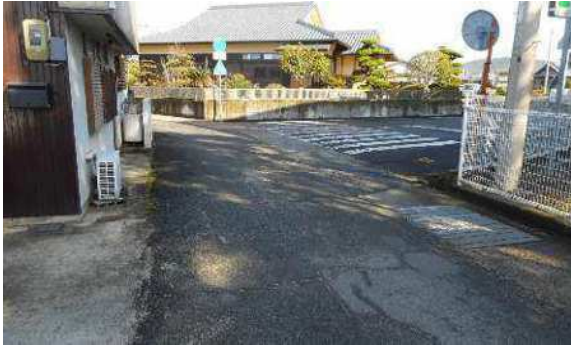
| 番号 | 場 所 | 課題・問題点など | 要望内容・対策 |
|---|---|---|---|
| 2 | 市道樋の尻 1 号線×市道徳満樋の尻線<br> | <ul style="list-style-type: none"> <li>・自転車及び歩行者専用道路の路面表示が消えかかっている。</li> <li>・校門前を東から西へ通過した車両が右折禁止時間帯に右折して通り抜ける。</li> </ul> | <ul style="list-style-type: none"> <li>・路面表示の塗り直し</li> <li>・上記表示は時間と記号のみなので、「右折禁止」等の文言追加</li> </ul> <p>↓</p> <ul style="list-style-type: none"> <li>・路面表示（規制）の塗り直し・文言追加。（三豊警察署交通課）</li> <li>・進入禁止時間帯にパトロールの実施。（三豊警察署交通課）</li> <li>・近隣世帯へチラシ配布（本山小学校）（三豊警察署交通課）</li> </ul> |

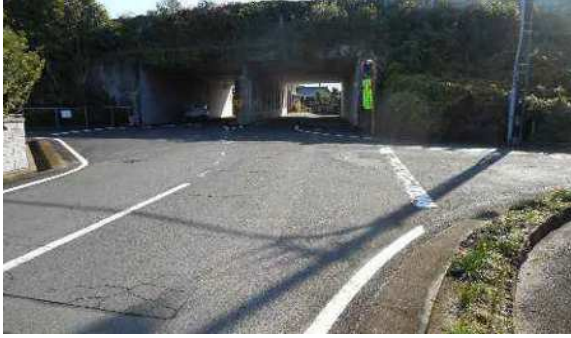
| 番号 | 場 所 | 課題・問題点など | 要望内容・対策 |
|---|---|---|---|
| 3 | 市道四ツ足本山寺線×市道財田下所西線<br> | <ul style="list-style-type: none"> <li>・ウインカー無しで曲がる車が多い。高速下を逆走する車もある。</li> <li>・側道からの車も見通しが悪くカーブミラーが曇っている時には右側の確認がかなり危険になる。</li> </ul> | <ul style="list-style-type: none"> <li>・注意喚起の表示（路面表示・看板等）</li> <li>・ミラーの修繕（防曇ミラーへの交換等）</li> </ul> <p>↓</p> <ul style="list-style-type: none"> <li>・四ツ足本山寺線に速度落とせ表示を設置（市建設港湾課）</li> <li>・外側線・誘導矢印など路面表示の塗り直し（市建設港湾課）</li> </ul> |

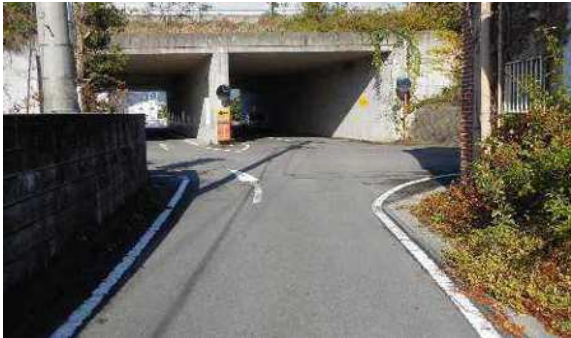
| 番号 | 場 所 | 課題・問題点など | 要望内容・対策 |
|---|---|---|---|
| 4 | 市道四ツ足本山寺線×市道財田下所東線<br> | <ul style="list-style-type: none"> <li>・四ツ足本山寺線は高速下から直進すれば急に狭くなり、見通しが悪い。広い道のままの速度で進入してくる。</li> <li>・横断歩道・歩道がなく危険。</li> </ul> | <ul style="list-style-type: none"> <li>・スピードの抑制表示（文字・減速マーク等）</li> <li>・路側帯のカラー舗装・横断歩道の敷設</li> </ul> <p>↓</p> <ul style="list-style-type: none"> <li>・交差点表示の設置（市建設港湾課）</li> <li>・停止線の塗り直し（三豊警察署交通課）</li> </ul> |

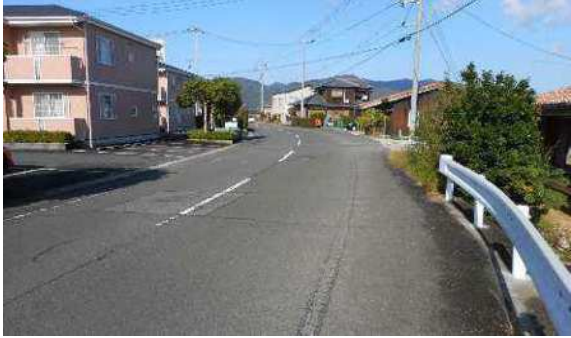
| 番号 | 場 所 | 課題・問題点など | 要望内容・対策 |
|---|---|---|---|
| 5 | 市道四ツ足本山寺線<br> | 広い道路なのでスピードを出す車が多くうえに見通しが悪いので、道路横断時は危険。 | <ul style="list-style-type: none"> <li>・カーブミラーの設置</li> <li>・横断歩道の敷設</li> <li>・スピード抑制の路面表示(文字・減速マーク等)</li> </ul> <p style="text-align: center;">↓</p> <ul style="list-style-type: none"> <li>・当該路横断による通学児童への交通安全指導・注意喚起(本山小学校)</li> </ul> |

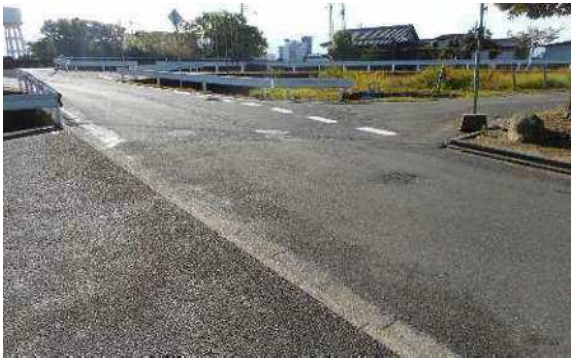
| 番号 | 場 所 | 課題・問題点など | 要望内容・対策 |
|---|---|---|---|
| 6 | 市道市道線×市道鹿隅線<br> | 登校時に交通量が多く、停車しないので、道路横断が危険。 | <ul style="list-style-type: none"> <li>・横断歩道の敷設</li> <li>・交差点の路面表示</li> </ul> <p style="text-align: center;">↓</p> <ul style="list-style-type: none"> <li>・集団登校ルートの変更(本山小学校)</li> </ul> |

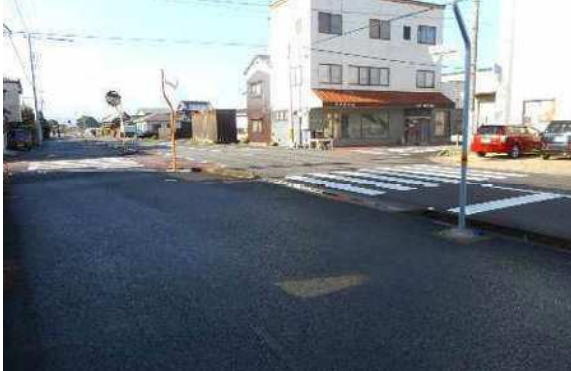
| 番号 | 場 所 | 課題・問題点など | 要望内容・対策 |
|---|---|---|---|
| 7 | 市道市道線×市道本山停車場線<br> | 通勤・通学時間帯は通行車両が多いうえ、横断歩道を渡ろうにもスピードを出して通過する車が多く、通行量も多いので児童が渡れない。 | <ul style="list-style-type: none"> <li>・信号機(押しボタン)の設置</li> <li>・スピード抑制の路面表示(文字・減速マーク等)</li> </ul> <p style="text-align: center;">↓</p> <ul style="list-style-type: none"> <li>・速度規制の標識設置・路面表示塗り直し(三豊警察署交通課)</li> <li>・パトロール・取締りの実施・強化(三豊警察署交通課)</li> </ul> |

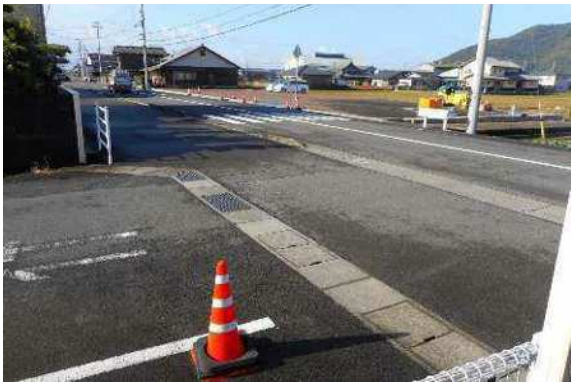
| 番号 | 場 所 | 課題・問題点など | 要望内容・対策 |
|---|---|---|---|
| 8 | 市道市道線×市道摺木5号線<br>市道国繁3号線<br> | 通勤・通学時間帯は通行車両が多いうえ、横断歩道を渡ろうにもスピードを出して通過する車が多く、通行量も多いので児童が渡れない。 | <ul style="list-style-type: none"> <li>・スピード抑制の路面表示(文字・矢羽根等)</li> <li>・通学路表示</li> </ul> <p style="text-align: center;">↓</p> <ul style="list-style-type: none"> <li>・通学路の変更(本山小学校)</li> </ul> |

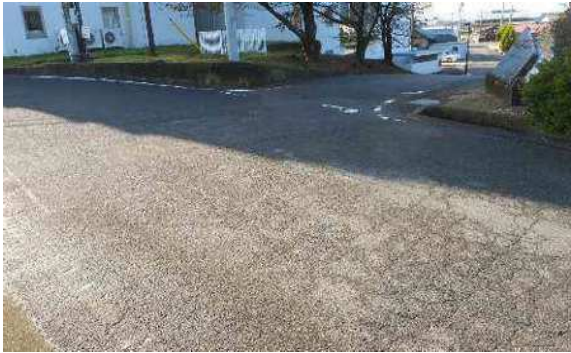
| 番号 | 場 所 | 課題・問題点など | 要望内容・対策 |
|---|---|---|---|
| 9 | 市道摺木原線×市道摺木8号線<br> | <ul style="list-style-type: none"> <li>・支所裏の坂道を、勢いよく駆け上がる車がある。</li> <li>・植え込みの木により見通しが悪い。</li> </ul> | <ul style="list-style-type: none"> <li>・摺木8号線側に注意喚起の路面表示またはカラー表示<br/>↓</li> <li>・区画線・ドットの復旧（市建設港湾課）</li> <li>・植え込みの管理依頼</li> </ul> |

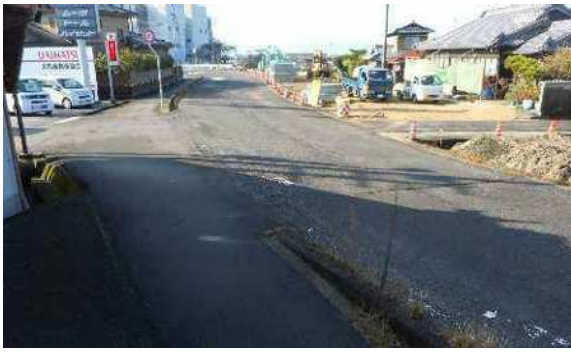
| 番号 | 場 所 | 課題・問題点など | 要望内容・対策 |
|---|---|---|---|
| 10 | 市道市道線×市道摺木9号線<br> | <p>通学時間帯に交通量が増え、近くにカーブがあり見通しが悪いが、スピードを落とさずに走ってくるので、左右確認後にわたっていても危険。</p> | <ul style="list-style-type: none"> <li>・交差点部分の交差点の注意表記・交差部分のカラー化等<br/>↓</li> <li>・交差点改良工事完了後に、減速マークの敷設（市建設港湾課）</li> </ul> |

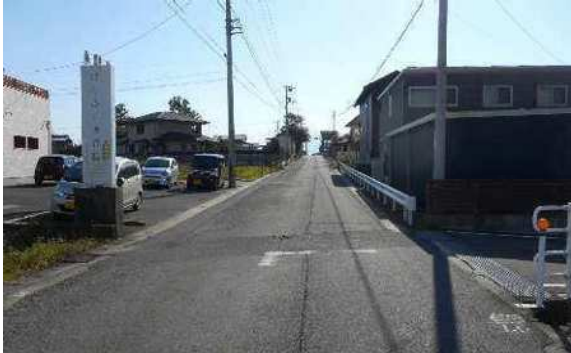
| 番号 | 場 所 | 課題・問題点など | 要望内容・対策 |
|---|---|---|---|
| 11 | 県道本山停車場線<br> | <p>見通しがよく坂道であることから、車のスピードが出やすく、大型車両がよく通過するが、歩道がないため歩行者・自転車はそのすぐ脇を通行するようになる。</p> | <ul style="list-style-type: none"> <li>・歩道の敷設</li> <li>・外側線の引き直し</li> <li>・路側帯のカラー化 等<br/>↓</li> <li>・当該県道は南より順次拡幅工事中。外側線の引き直し（県西讃土木事務所）</li> </ul> |
