平成 28 年春の「交通安全総点検」

協議結果

実施日：平成 28 年 6 月 16 日（木）
場 所：三豊市立山本小学校

交通安全総点検 要望内容

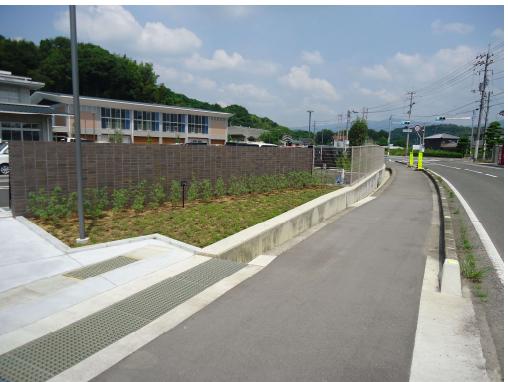
| 番号 | 場 所 | 課題・問題点など | 要望内容・対策 |
|---|--|--|---|
| 1 | 県道財田西豊中線歩道山本小学校前付近 | 側溝のグレーチングの未設置箇所があり、歩道通行時に大変危険である。また、児童に関わらず特に夜間通行時には、未設置部分の確認が困難であると思われる所以、対応を検討したい。 | グレーチング、視線誘導標等の設置 ↓ 側壁の高さが違うため、グレーチングの設置は見送り。 側溝沿いに視線誘導標（デリネータ）を設置。（県土木又は市総務課） |

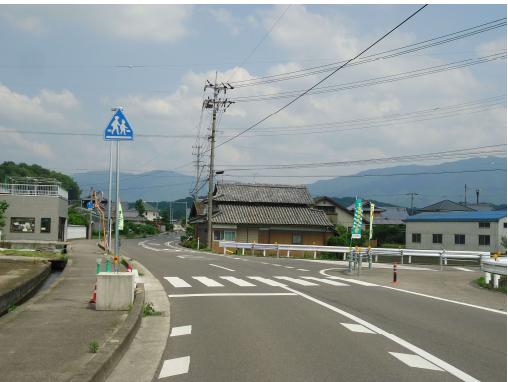
| 番号 | 場 所 | 課題・問題点など | 要望内容・対策 |
|---|--|--|---|
| 2 | 県道財田西豊中線×市道祇園橋通り線三叉路 | 小学校の新設により通学路となった箇所であり、平成27年度に横断歩道を設置したが、上下校時間帯の車両の交通量が大変多く、横断に危険が伴っている。より安全に横断できる対策を検討したい。 | ・押しボタン式信号機の設置 ・注意喚起の表示（路面表示、看板）等 ↓ 押しボタン式信号機の設置については、信号機設置基準に満たしていないため、見送り。交差点内のカラー舗装を検討する。（県土木又は市総務課） |

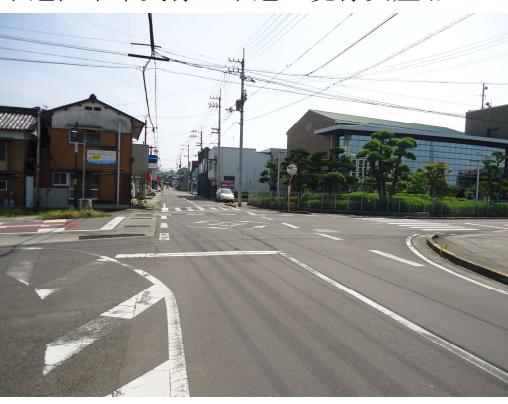
| 番号 | 場 所 | 課題・問題点など | 要望内容・対策 |
|---|--|--|---|
| 3 | 市道山本中央線×市道上境線交差点 | 市道山本中央線の歩道が当該交差点を起点に左右に設置されていることから、歩道を通行するため、当該交差点を2度横断している。当該交差点東側に横断歩道の設置を検討したい。 | ・横断歩道の設置 ・歩道の整備等 ↓ 当該交差点東側の横断歩道の設置には、歩行者の安全を確保するための道路整備が必要であり、整備するには長期的な検討が必要。現状は既設の横断歩道及び歩道を利用する方が安全である。 |

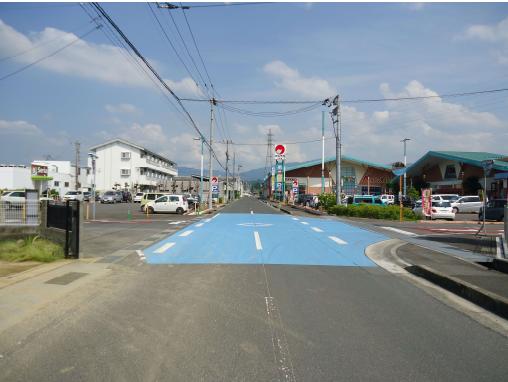
| 番号 | 場 所 | 課題・問題点など | 要望内容・対策 |
|---|--|--|---|
| 4 | 市道山本中央2号線×市道上境線交差点 | 交通事故が多い箇所であり、これまでにも交通安全対策をおこなってきたが、依然として交通事故が発生している。沿道には多数の人が利用する商店があり、車両の交通量も多いため、通学児童が安全に通行できるよう対応策を検討したい。 | ・横断歩道の設置 ・注意喚起の表示（路面、看板）等 ↓ 歩道側の横断歩道の設置には、水路蓋の変更が必要。表示ができない。→設置場所の再検討（市総務課）や用水関係者へ協議を行い、検討する。（市建設課）。市道山本中央2号線を1車線にすることも検討する。（市建設課） |

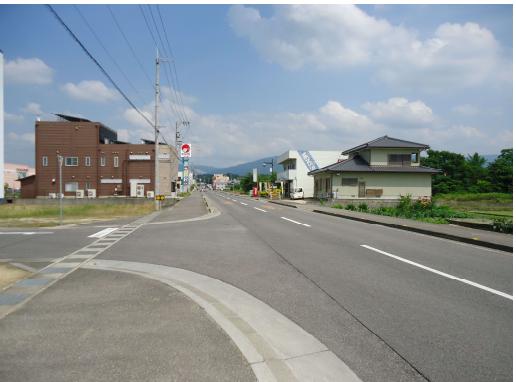
| 番号 | 場 所 | 課題・問題点など | 要望内容・対策 |
|---|--|--|--|
| 5 | 県道込野観音寺線×市道山本中央 2 号線三叉路 | 市道山本中央 2 号線は片側 1 車線で 6m の幅員があるため、横断時に危険を伴っている。沿道には多数の人が利用する商店があり、車両の交通量も多いため、より安全に横断するための対策を検討したい。 | <ul style="list-style-type: none"> ・横断歩道の設置 ・注意喚起の表示 (路面、看板等) 等 ↓ ・横断歩道の設置 (警察) ・市道山本中央 2 号線の外側線の引き直し及びポールコーンの設置による道路整備 (市建設課) |
