# 令和 8 年度「交通安全総点検」 協議結果

実施日：令和 8 年 7 月 2 日（木）

場 所：三豊市立比地小学校

交通安全点検要望内容

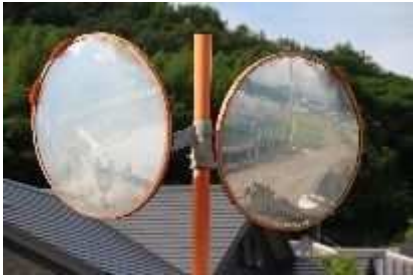
| 番号 | 場 所 | 課題・問題点等 | 要望内容・対策 |
|---|---|---|---|
| 1 | 比地二幼稚園北西の十字路<br> | ・カーブミラーがくすんでいて見通しが悪い。 | ・カーブミラーの交換<br>↓<br>・ミラー両面を交換(市建設港湾課) |

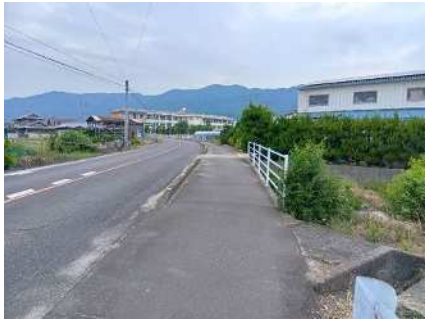
| 番号 | 場 所 | 課題・問題点等 | 要望内容・対策 |
|---|---|---|---|
| 2 | 小学校正門から下池川までの歩道<br> | ・車道と歩道の境目が段差にしかなくなっておらず、大型車が来ている時に恐怖感。 | ・赤いボールの設置<br>↓<br>・反射板を取り付けた視線誘導標を歩道側に設置。<br>(西讃土木事務所) |

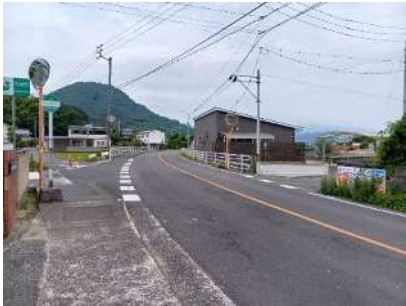
| 番号 | 場 所 | 課題・問題点等 | 要望内容・対策 |
|---|---|---|---|
| 3 | 小学校東側正門横の交差点<br> | ・交通量が多く、カーブになっている。見通しが悪い。 | ・横断歩道設置<br>・注意喚起の表示<br>↓<br>・車道がカーブしており、運転者から横断者が見えにくく危険であるため横断歩道は設置不可。(三豊警察署交通課)<br>・既設の路面標示(矢羽根)をカーブ区間まで延伸。<br>(西讃土木事務所) |

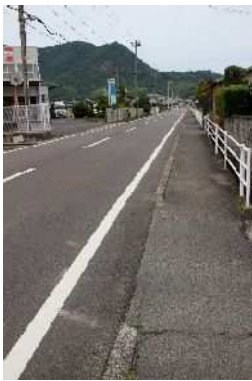
| 番号 | 場 所 | 課題・問題点等 | 要望内容・対策 |
|---|---|---|---|
| 4 | 小学校南から森神社までの歩道<br> | ・舗装が割れている。 | ・舗装改修<br>↓<br>・現状では、早急な対応は不要なため見送り。今後、さらに舗装の痛み等があれば、対策を検討する。 |

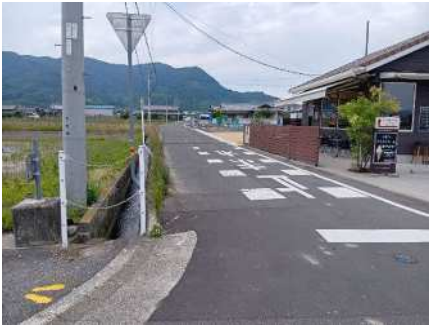
| <p>5</p> | <p>パン屋「アメリ」横の道</p> | <ul style="list-style-type: none"> <li>・山手側からの走行車がスピードを出している。</li> <li>・街灯が無く、冬場は真っ暗になる。</li> </ul> | <ul style="list-style-type: none"> <li>・スピードを落とすような注意喚起や通学路の表示<br/>↓</li> <li>・路面標示（速度落とせ等）の設置。（市建設港湾課）</li> <li>・防犯灯については、市内各自治会から要望を集約し、現場調査の後に設置場所を決定するため、設置未定。（市総務課）</li> </ul> |

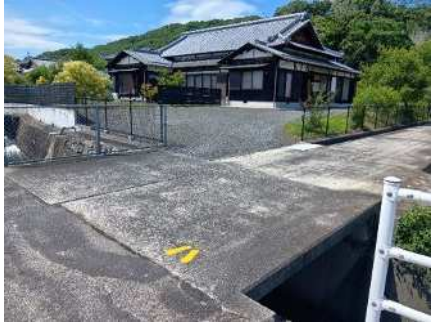
| <p>6</p> | <p>比地二幼稚園北西のT字路</p> | <ul style="list-style-type: none"> <li>・コンクリート橋の上流側はフェンスがあるが、下流側はフェンスがないため危険。</li> </ul> | <ul style="list-style-type: none"> <li>・フェンスを設置<br/>↓</li> <li>・橋の所有者不明のため、所有者を把握後に対策を検討する。</li> </ul> |
