## 第5章 現状と課題

### 第1節 史跡紫雲出山遺跡がめざす姿

## 第7章 史跡の保存管理

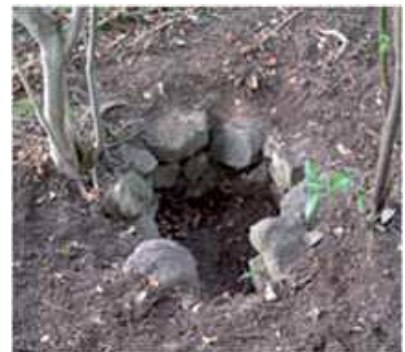
第 73 図 石垣井戸現状

- ・奥院の周辺に位置し、上面が露出している（第 73 図）。時期は不明だが、弥生時代以降の山頂の土地利用を明らかにする上では重要な遺構である。
- ・時期を明らかにするため、内部に堆積する土砂を取り除く。土砂は半裁し完掘しない。

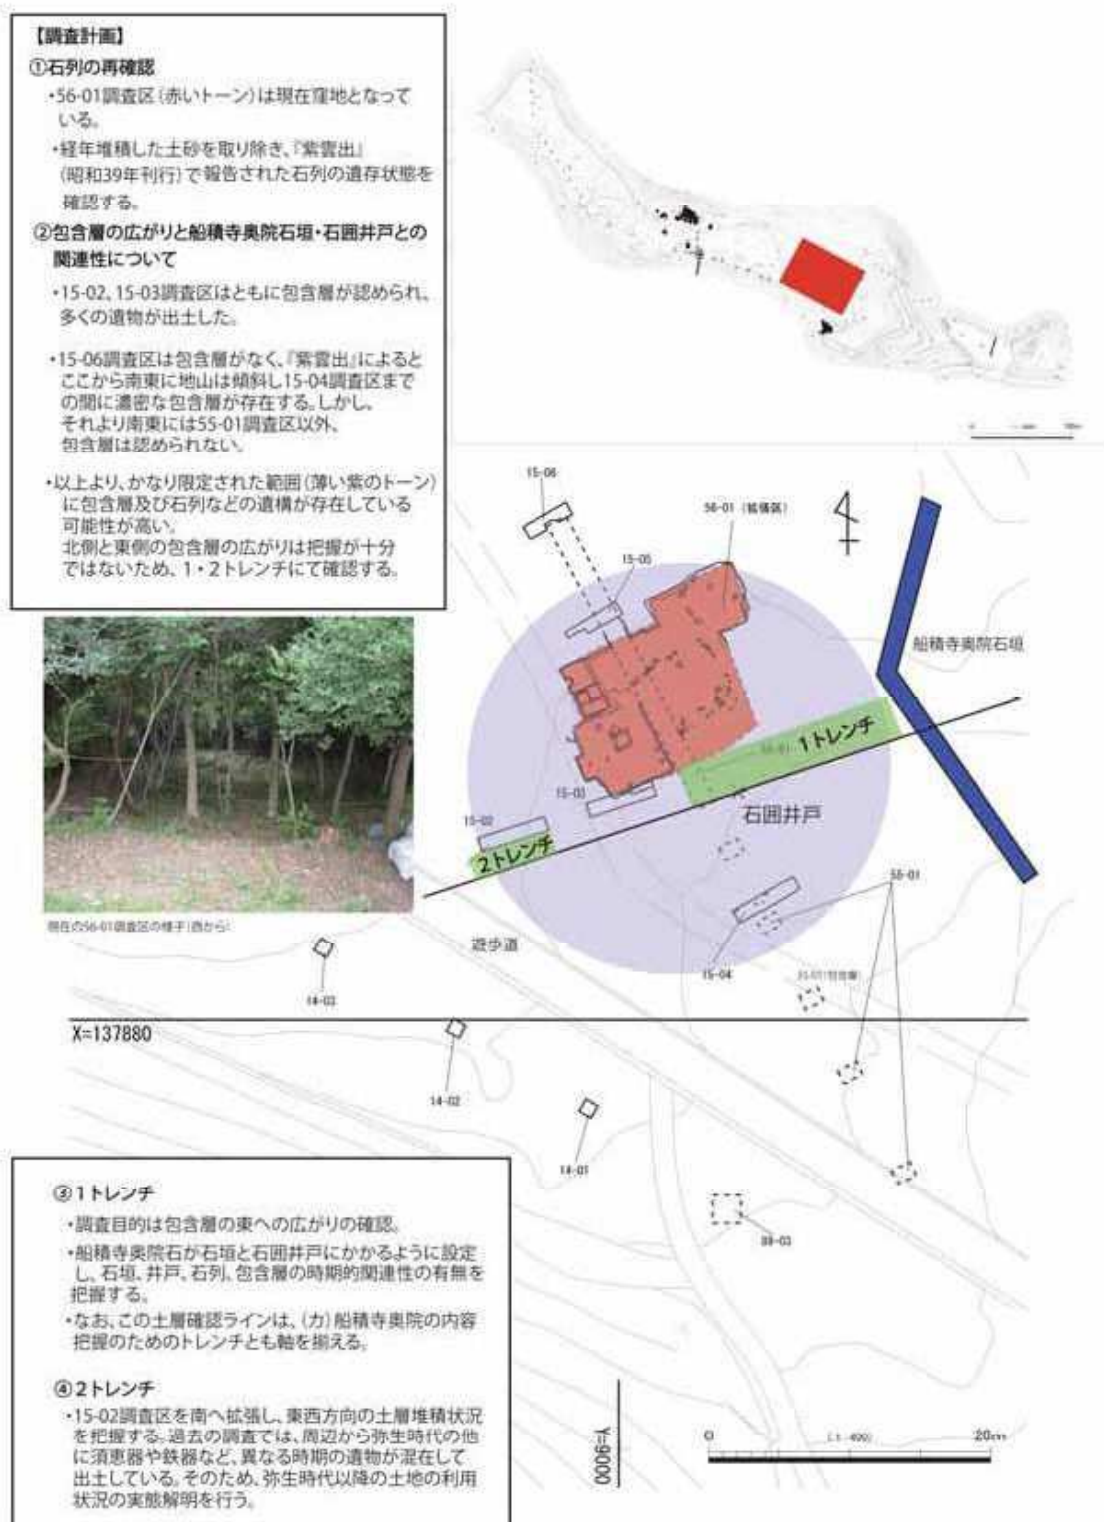
第 77 図 (エ) 56-01 調査区 (オ) 石囲井戸周辺トレンチ配置予定図

- ・調査区は埋め戻されておらず、経年による土砂の流入が認められる。
- ・過去の調査では、調査区内からピットや焼土面も確認されている。他にも遺構が確認される可能性が高いため、入念な精査を行う。
- ・調査区内からは弥生土器の他、鉄器や須恵器、瓦なども出土している。これらは時期が異なるにもかかわらず、層位的な取り上げ記録がなく、所属時期も明確にできていないため、出土した際は、慎重に対処する必要がある。

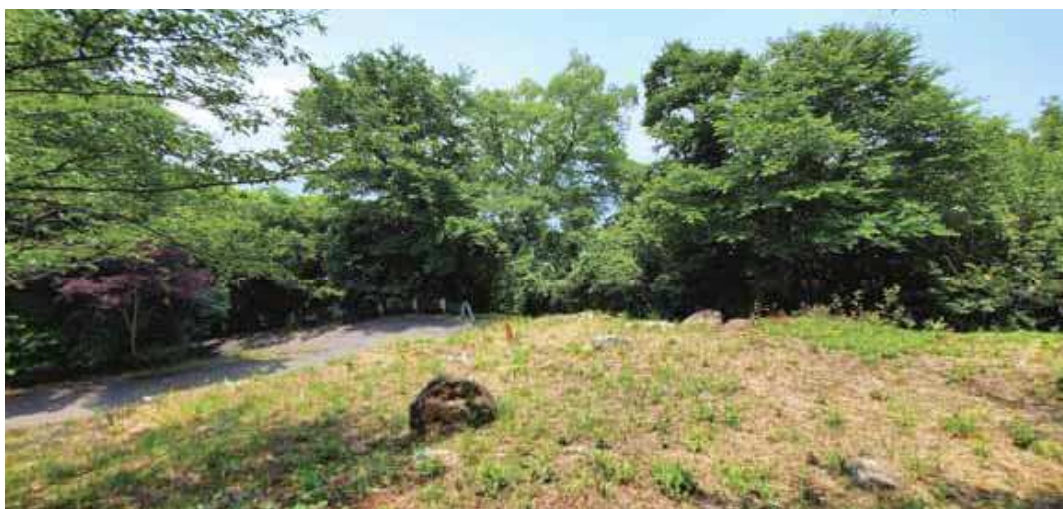
第 80 図 草刈り後の 16-02 調査区（令和 3（2021）年 6 月）と眺望を阻害する雑木

草刈りが年間 3 回行われているが、雑草は成長が早いため、1 年中綺麗に維持することはできていない（第 80・81 図）。難しい課題であるが、定期的な草刈りの財源確保や草刈りに代わる別の方法を模索し、維持管理を行っていく。

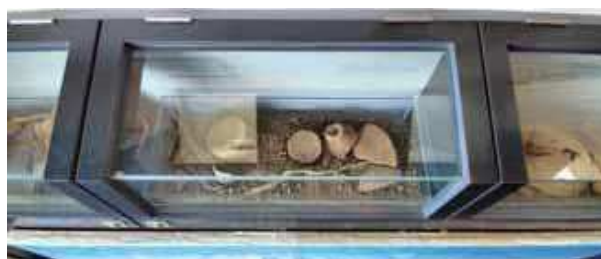
第94図 洗浄されていない出土遺物

遺物が展示されているが、中にはレプリカや紫雲出山遺跡以外のものもあり、コンセプトが伝わりづらい（第 93 図）。出土した遺物は洗浄されず、現場から剥ぎ取る形で展示している（第 94 図）。

出土状況をそのまま見てもらうことをコンセプトにしているが、説明がなく、来館者にその意図が十分に伝わっていない。キャプションがなく、器種もわからない。洗浄をしていないことは遺物保存上好ましくないため、洗浄し、接合できるものは接合を行い、キャプションをつけ、来館者が見てわかる展示を行う。

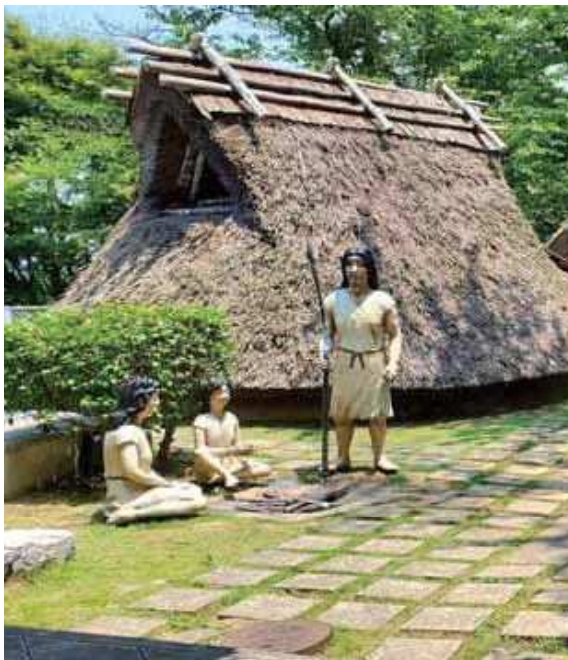
第 97 図 遺跡館外に設置された人形

**弥生人の模型** 遺跡館前にある弥生人の家族の模型は、服装等を含め、現在の研究状況とは異なる部分がある。加えて、経年劣化のため修繕が必要な状態である。必要な改修や修繕を行い、史跡の価値である眺望を伝えるための役割を持たすなど、コンセプトの改変を行う。

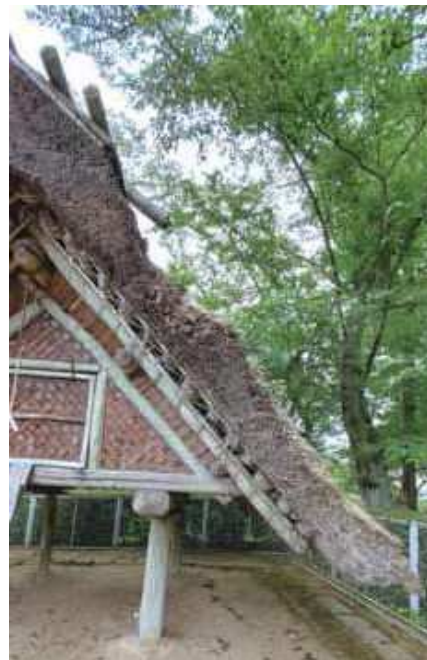
第 98 図 復元建物屋根劣化状況

技術はあるが担い手がない職人や、昔ながらの茅葺きの方法を知っているが活用する場がない地元の方々と、技術はないがやる気はある方々等がそれぞれの長所を活かして協力することで、屋根の修繕を行う。この取り組みはSNSなどで拡散することで、より多くの人々に知ってもらい、参加者を募る。

| 要素 | 構成要素 | 現状（再掲） | 課題（再掲） | 実施措置 |
|---|---|---|---|---|
| | 遺跡館 | ②・遺跡館の展示内容が古く、わかりにくい。<br>・遺跡館周辺にある人形や復元建物は一部破損等が認められる。 | ②・遺跡館内外の展示や表示の改訂についての検討ができていない。<br>・人形の修繕や設置のコンセプトの再構築が必要。<br>・損傷が激しい復元建物の屋根は修繕する必要がある。 | ・遺跡館内外の展示や表示を更新する。<br>・人形は修繕し、設置場所を変更する。<br>・多くの人々と協力し、屋根を修繕する。 |
